Acessibilidade em Ambientes Escolares no Município de Cedro-CE com Base na LBI e NBR 9050/2015

Accessibility in School Environments in the Municipality of Cedro-CE Based on LBI and NBR 9050/2015

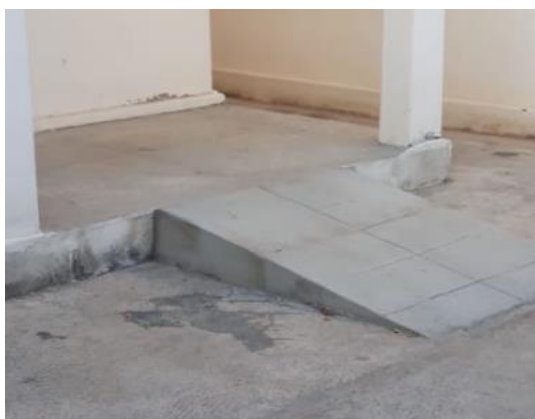
Figura4: Rampa 01 da escola - E.M.E.I.E.F Francisca de Jesus Cavalcante.

Discorrendo sobre o assunto, Manzini (2005) destaca que, o conceito de acessibilidade salienta diretamente as condições relacionadas a: 1) edificações; 2) transporte; 3) equipamentos e mobiliários; e 4) sistemas de comunicações. Tais condições são expressas em várias normas técnicas da ABNT. Na escola 01, Escola Municipal de Ensino Fundamental Francisca de Jesus Cavalcante, urbana, foi verificado que a rampa 01 possui uma inclinação de $i = 15,38\%$, como mostra na Figura 4.

$$i = \frac{h * 100}{c} = \frac{0.20 * 100}{1,30} = 15,38\%$$

Isso demonstra que a escola 01 E.M.E.I.E.F Francisca de Jesus Cavalcante, não possui rampa construída de acordo com a Norma Técnica e, portanto, está fora dos padrões de acessibilidade. A não indicação do início e término de degraus, escadas e rampas como é o caso citado também traz mais uma inconformidade para a mesma. No tocante à largura verificou-se que a mesma não está em conformidade com a norma, a medida feita indicou: 1.14m. A largura das rampas deve ter uma largura livre mínima recomendável, para as rampas em rota acessível de 1,50m, sendo no mínimo admissíveis 1,20m. O corrimão não está em conformidade com a Norma Técnica, pois no item, 6.6.2.6 determina que: toda rampa deve possuir corrimão de duas alturas em cada lado, conforme demonstra a Figura 7.

Levando em conta a possibilidade de que a rampa 01 da escola 01 ficar de acordo com a norma 9050/2015 com inclinação máxima permitida e comprimentos para vencer o desnível de 0.20m, pode ser feito o seguinte cálculo:

$$i = \frac{h * 100}{c} = 8,33\% = \frac{0.20 * 100}{c} = c = 2,40m \text{ ou } 10\% \frac{0.20 * 100}{c} = c = 2.00m$$

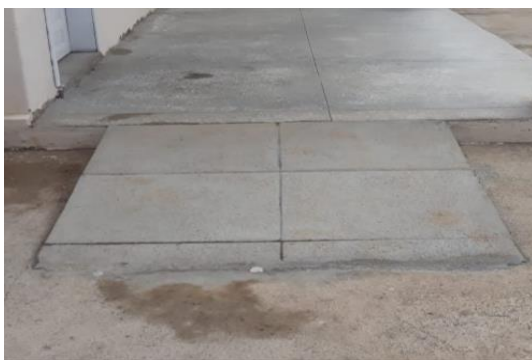
Figura 8: Escola 01 E.M.E.I.E.F Francisca de Jesus Cavalcante - rampa 02.

O item 6.9.1 - Os corrimãos podem ser acoplados aos guarda corpos e devem ser construídos com materiais rígidos. Devem ser fixados às paredes ou às barras de suporte, garantindo condições seguras de utilização. Não havia corrimão, o que já representa desrespeito às normas. A rampa 02 da escola 01 verificou-se uma inclinação acima da permitida em Norma Técnica, inclinação de $i = 13,33\%$, obtida pelo seguinte cálculo:

$$i = \frac{h * 100}{c} = \frac{0,14 * 100}{1,30} = 13,33\%$$

Esses cálculos acima foram feitos para ver as possibilidades da rampa 02 da escola 01 estar de acordo com a norma 9050/2015, com inclinação máxima permitida e comprimentos para vencer o desnível de 0.14m, constatando inconformidades em inclinação e comprimento necessário, não menos importantes inconformidades quanto a sua largura que foi de 1,10m, ausência do piso tátil informando seu início e fim como preconiza a norma e a ausência do corrimão, levando a inconformidades em todos os itens analisados, como mostra a Figura 8.

$$i = \frac{h * 100}{c} = 8,33\% = \frac{0,14 * 100}{c} = c = 1,68m \text{ ou } 10\% \frac{0,14 * 100}{c} = c = 1,40m$$

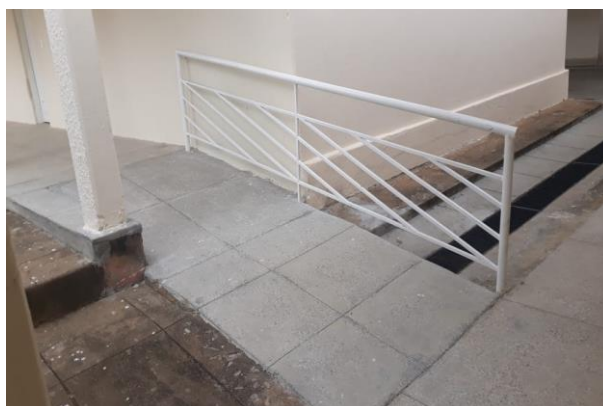
Figura 9: Escola 02 E.M.E.I.E.F Tereza Dutra – rampa 01.

A escola 02, Escola Municipal de Ensino Infantil e Fundamental Tereza Dutra, rural. Nesta foi encontrada uma rampa, como mostra na Figura 9, a qual dá acesso as salas de aula 5 e 6 e biblioteca, com Inclinação: $i = 15,15\%$. Para se chegar a tais medidas usou-se a seguinte fórmula:

$$i = \frac{h * 100}{c} = \frac{0,50 * 100}{3,30} = 15,15\%$$

Cálculos acima feitos para verificação de inclinação e comprimento necessário da rampa 01, da escola 02, constatando que não estão de acordo com a norma 9050/2015, a mesma se encontra com inclinação superior a máxima permitida e comprimentos inferiores determinado em NR para vencer o desnível de 0.50m. Também foi constatada a ausência de piso tátil, e um corrimão com medidas determinadas em NR, havendo compatibilidade apenas na largura da mesma, que continha 1,40.

$$i = \frac{h * 100}{c} = 6,25\% = \frac{0,50 * 100}{c} = c = 7,20\text{m} \text{ ou } 8,33\% \frac{0,50 * 100}{c} = c = 6,00\text{m}$$

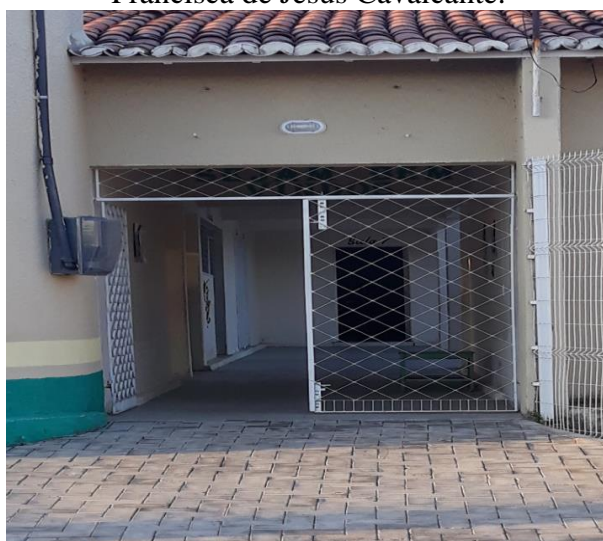
Figura 10: Escola 01 – vista frontal da E.M.E.I.E.F Francisca de Jesus Cavalcante.

A largura das rampas deve ser a largura livre mínima recomendável para as rampas em rota acessível é de 1,50m, sendo no mínimo admissíveis 1,20m. A escola 01, Escola Municipal de Ensino Fundamental Francisca de Jesus Cavalcante, escola pública e urbana, possui as seguintes medidas para a porta demonstrada na Figura 10.

A entrada principal tem uma medida de 1,90m de largura, 1,90m de vão livre de altura. Segundo a Norma é preciso que haja 0,80m no mínimo e 2.10 de altura. Dessa forma a referida porta não está em conformidade com a norma quanto a sua altura. Nas medidas realizadas nas salas de aula, sala dos professores e biblioteca e dos banheiros da referida instituição consta 0,78m de largura e 2,10 de altura. Demonstrando, por conseguinte a não compatibilidade com os critérios de acessibilidade.

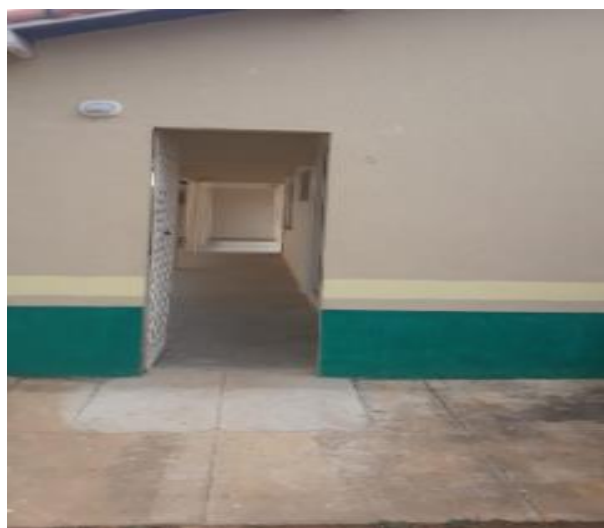
Figura 11: Escola 02 – Vista frontal da E.M.E.I.E.F Tereza Dutra.

Segundo apontam os critérios na NR as portas quando abertas devem ter um vão livre de no mínimo 0,80m de largura e 2,10m de altura. Em portas de duas ou mais folhas, pelo menos uma delas deve ter vão livre de 0,80m. As portas de elevadores devem atender ao estabelecimento na ABNT NM NBR 313. Todas as salas de aula, sala de diretoria, sala de professores e banheiros apresentam desníveis entre 70mm a 120mm. Na escola 02, Escola Municipal de Ensino Infantil e Fundamental Tereza Dutra, escola pública e rural. A medida feita na porta de entrada constatou que há 0.86m de largura e 2.10 de altura. A NBR-9050/2015 recomenda que sejam 0,80 de largura e 2,10 de altura, encontrando-se em conformidade quanto a largura e altura, como demonstra na Figura 11.

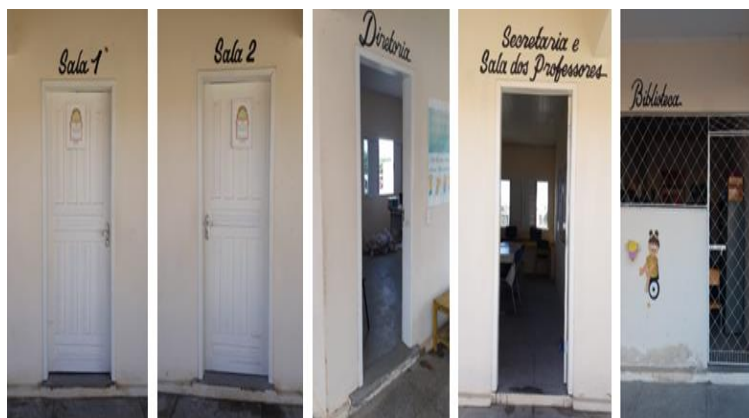
Figura12: Escola 01 E.M.E.I.E.F Francisca de Jesus Cavalcante – Vistas das portas de acesso.

De acordo as Figuras 12 e 13, às medidas das salas de aula, sala dos professores, diretoria, as portas têm 0,78m de largura e 2.10 de altura. Segundo a norma 9050/2015, é necessário ter 0,80m de largura e 2,10 de altura no mínimo. As medidas realizadas na sala da Biblioteca demonstram que a porta tem 1,20m de largura e 2.10 de altura. E segundo aponta a norma9050/2015, portas de duas ou mais folhas, pelo menos uma delas deve ter vão livre de

0,80m, demonstrando que não segue o padrão normatizado, pois cada folha de porta está medindo 0,60m.

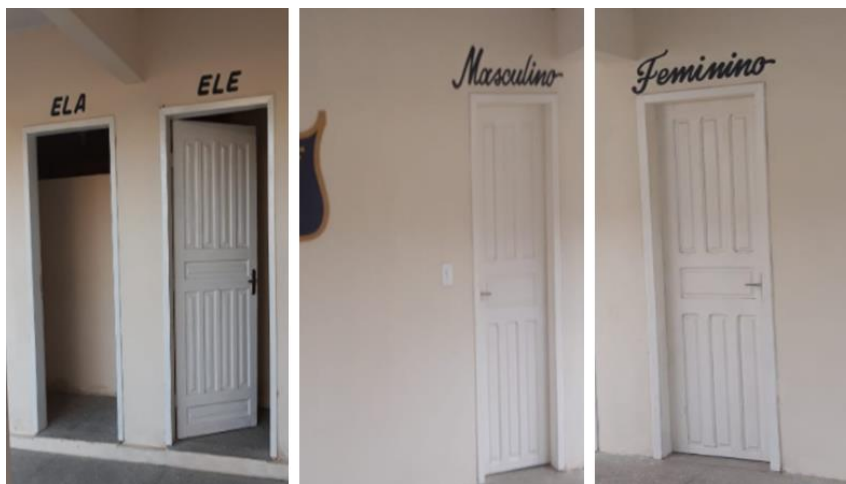
Figura 14: Portas dos banheiros – Escola 01- E.M.E.I.E.F Francisca de Jesus Cavalcante e Escola 02 -E.M.E.I.E. F Tereza Dutra.

As portas dos sanitários devem ter condições de serem abertas com um único movimento, e suas maçanetas devem ser do tipo alavanca, contando com uma largura de 0,80 m e altura de 2,10m. Recomenda-se que as portas tenham, na sua parte inferior, no lado oposto ao lado da abertura da porta, revestimento resistente a impactos provocados por bengalas, muletas e cadeiras de rodas, até a altura de 0,40 m a partir do piso. Os banheiros da escola 01 e 02 têm portas com medidas de entrada com largura de 0,78m e 2,10 de altura, não obedecendo às medidas mínimas exigidas pela NORMA 9050/2015. Dessa forma, encontra-se em inconformidade, porém os demais componentes que caracteriza uma porta de banheiro com acessibilidade encontram-se em inexistência, como apresenta a Figura 14.

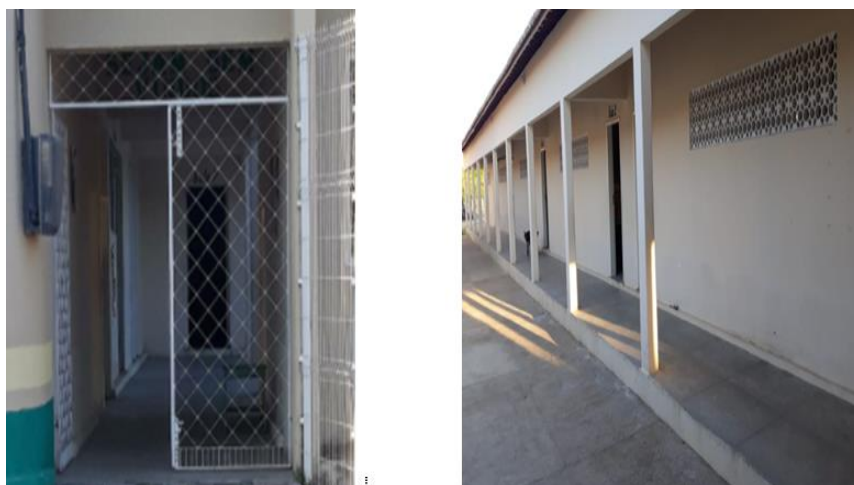
Figura16: Escola 01 – Corredores de acesso E.M.E.I.E.F Francisca de Jesus.

A NBR-9050/2015 determina que os corredores devem ser dimensionados de acordo com o fluxo de pessoas assegurando uma faixa livre de Barreiras ou obstáculos conforme 6. 12. 6 as larguras mínimas para corredores em edificações urbanas são: 1.20m para corredores de uso comum com extensão de até 10.0m; 1.50m para corredores com extensão superior a 10.0m. Na escola 01 foram encontradas as medidas correspondendo ao corredor de entrada de 1.83m, estando em conformidade com a NR. O corredor que dá acesso às salas de aula 1, 2,3,4. A medida feita demonstrou que tem 1,40m, demonstrando não conformidade corredor com extensão superior a 10m necessitando de uma largura mínima de 1.50m, conforme Figura 16.

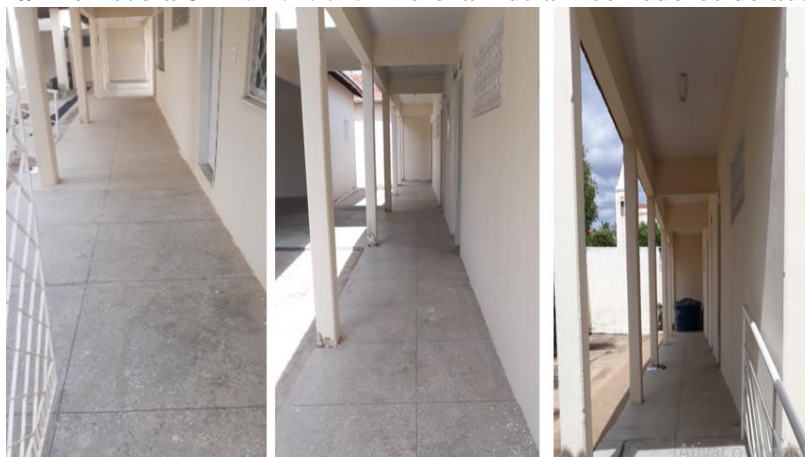
Figura 17: Escola 02 E.M.E.I.E.F Tereza Dutra – corredores de acesso.

Na escola 02, o corredor de entrada possui a medida de 1.63m o que está de acordo com a NR. O corredor que dá acesso às salas de aula tem 1,63m e que dá acesso as demais salas de aula e biblioteca tem 2.12m, com essas medidas realizadas contata-se que os corredores estão em conformidade quanto a largura, conforme Figura 17.

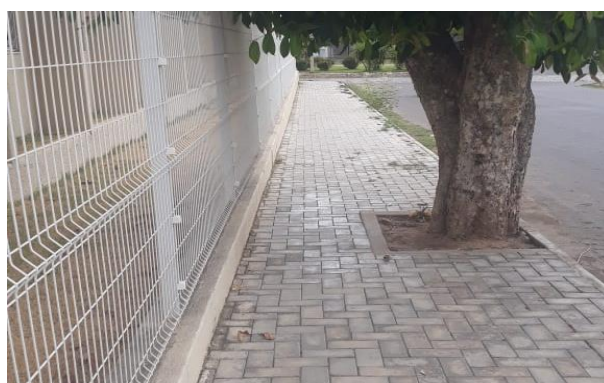
Figura18: Escola 01 - Calçada da escola E.M.E.I.E.F Francisca de Jesus.

Na escola 01 foram analisados os itens da 6.12. 3 a e b, da NBR-9050/2015 o "c" foi excluído da análise pois a calçada da escola tem 1,85m de largura. Não se mostrou em conformidade com a norma, a mesma tem a faixa de serviço de 1,00 m e a faixa livre ou passeio de 0,85 m de largura e 1,45 m de altura, de acordo com a Figura 18.

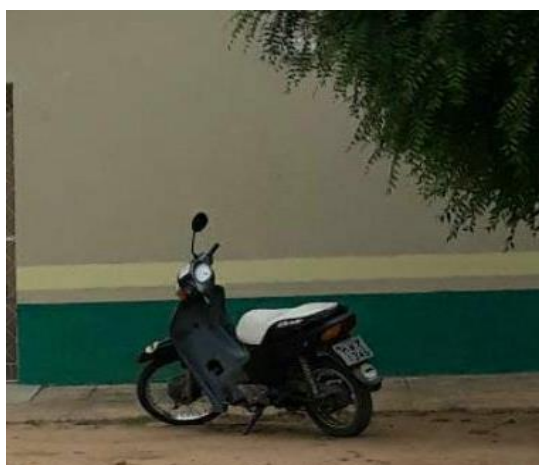
Figura 19: Escola 02 - Calçada da E.M.E.I.E.F Tereza Dutra.

Na escola 02 a calçada está com medida de 1,90, caracterizando conformidade com a norma, e acordo com a Figura 19.

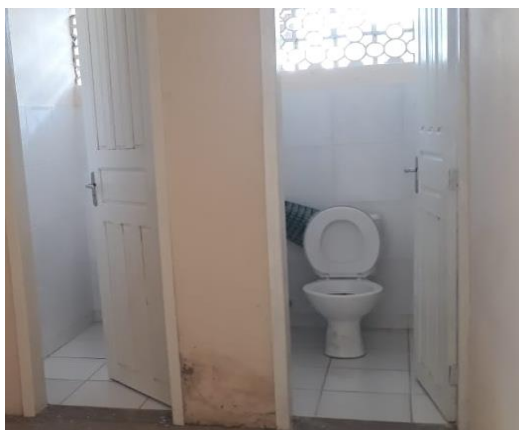
Figura 20: Escola 01 escola E.M.E.I.E.F Francisca de Jesus – Sanitários.

Na escola 01 foi verificado que não existe nenhum banheiro com acessibilidade, pode ser visualizado na Figura 20, mas com espaço suficiente dentro da escola para que seja feito a construção de banheiros masculinos e femininos que atendam em totalidades as normas vigentes de acessibilidade.

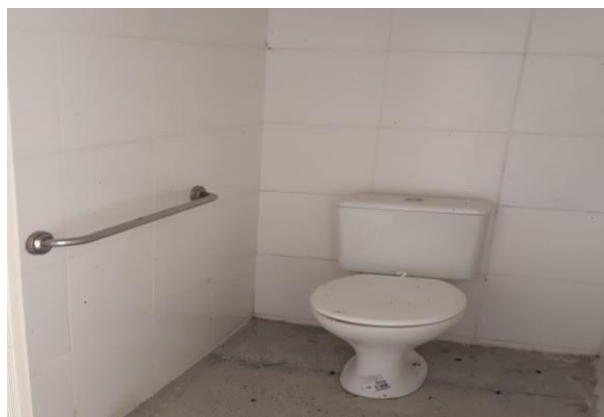
Figura 21: Escola 02 – Sanitários da E.M.E.I.E.F Tereza Dutra.

Na escola 02, tem um banheiro feminino outro masculino com características de acessibilidade, porém medidas realizadas no mesmo foram detectadas uma largura de 1,02m e comprimento de 1,35m, barras de segurança, altura do sanitário, área para circulação do cadeirante, como mostra a Figura 21, mostra que o mesmo está em total inconformidade com a norma de acessibilidade. De acordo com NBR-9050/2015 os sanitários, banheiros e vestiários acessíveis devem localizar-se em rotas acessíveis, próximas à circulação principal, próximas ou integradas às demais instalações sanitárias, evitando estar em locais isolados para situações de emergência ou auxílio, e devem ser devidamente sinalizados, onde as medidas mínimas para sanitários em caso de reforma conforme Figura 22.

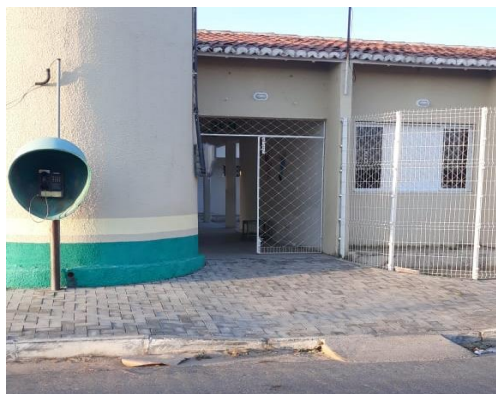
Figura 23: Escola 01 – Estacionamento da escola E.M.E.I.E.F Francisca de Jesus.

As escolas 01 e 02 não demonstram conformidade de seus estacionamentos com Norma 9050/2015. Precisariamos ter pelo menos 1 vaga de estacionamento e nas referidas escolas não há, conforme mostra a Figura 23 e 24.
