## **Auditoria Operacional: Operação Técnica do Aterro Sanitário do Município de Maceió**

## **Operational Auditing: Technical Operation of the Landfill of the Municipality of Maceió**

### **Estudo de Caso: Operação Técnica do Aterro Sanitário do Município de Maceió**

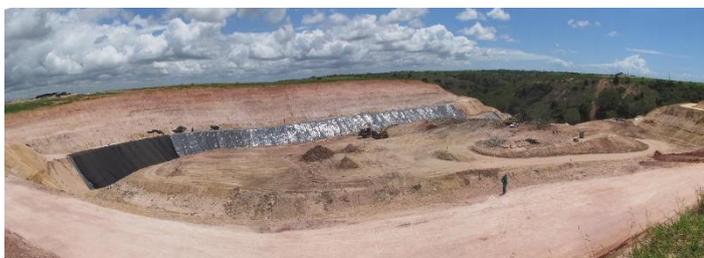
**FIGURA 02. Célula para resíduos domiciliares**

A célula domiciliar encontrava-se em pleno funcionamento, sendo efetuado o espalhamento, a compactação e a cobertura com argila dos resíduos sólidos. O chorume gerado pelos resíduos na célula é captado através de drenos e direcionados para a Estação de Tratamento (Figura 02).

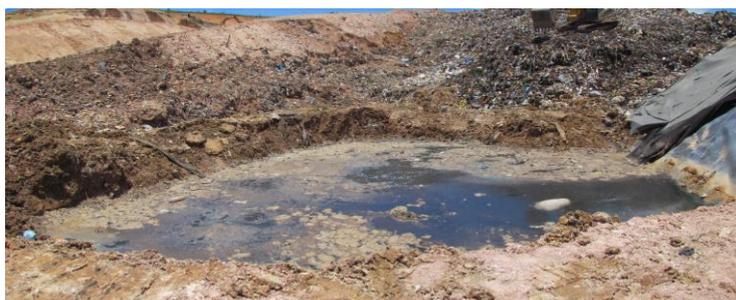
**FIGURA 03. Acúmulo de efluentes líquidos**

Foi verificado que ocorre deficiência na captação do lixiviado (efluentes líquidos). Existe entre os resíduos (na célula domiciliar) uma espécie de lagoa de chorume (vetor de contaminação/emanação de odores fétidos), o que comprova a ineficiência do sistema de captação (Figura 03).

<p>Revisar drenos, tubulação e sistema de bombas que captam e enviam o chorume para a estação de tratamento;</p> <p>Refazer os drenos de captação de chorume na célula de disposição de resíduos sólidos urbanos, observando as especificações técnicas observadas no Projeto de Execução do Aterro Sanitário.</p>
<b>Achado 05</b>	<p><i>O tanque pulmão possui rachaduras, o que pode gerar a contaminação do solo, pois não existe aplicação de manta protetora na respectiva área, além do que verificamos água parada com larvas de mosquitos.</i></p>
<b>Recomendação</b>	<p>Substituir o Tanque Pulmão e/ou reparar as rachaduras;</p> <p>Aplicar manta de impermeabilização em toda a extensão do tanque com a finalidade de evitar contaminação do Solo;</p> <p>Colocar tampas para evitar o acúmulo de águas paradas.</p>
<b>Achado 06</b>	<p><i>O chorume que chega na estação de tratamento não está recebendo os ácidos (produtos químicos) que estão previstos para limpeza do mesmo, tornando este líquido ainda impróprio para uso em jardins e lavagens de piso, etc.</i></p>

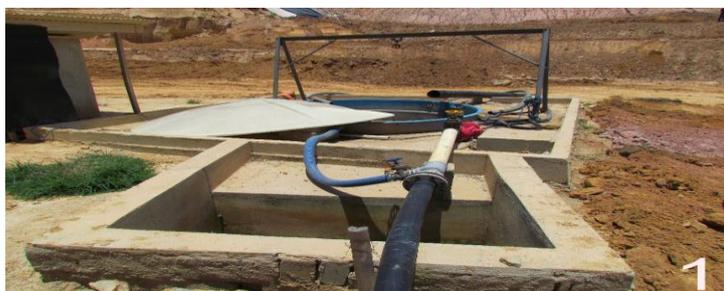
**FIGURA 4 – Tanque Pulmão**

Existe um tanque pulmão (Figura 4) onde é acumulado o chorume(lixiviado) que é proveniente da decomposição dos resíduos dispostos na célula domiciliar.

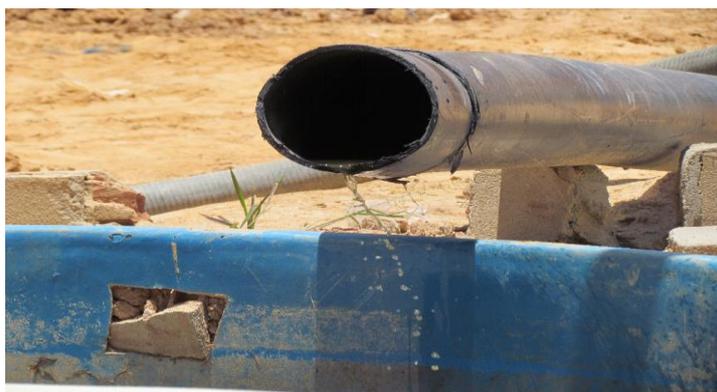
**FIGURA 5. Detalhe - Tanque pulmão**

Verificou-se que o tanque pulmão possui corte na fibra e fissuras (Figura 5) o que pode possibilitar o vazamento de chorume. O chorume é altamente poluente, já que é composto por substâncias diversas, incluindo matéria orgânica, metais pesados e outros produtos tóxicos (liberando também metano e gás carbônico), além de excrementos humanos e animais. Tem um grande potencial de atrair vetores. Com estas características, este produto tem alto poder de poluir, o ar, a água e o solo, além de causar doenças, sendo difícil prever os seus resultados. Desta forma, todos os seres que compõem a cadeia alimentar podem ser comprometidos em consequência da sua ação.

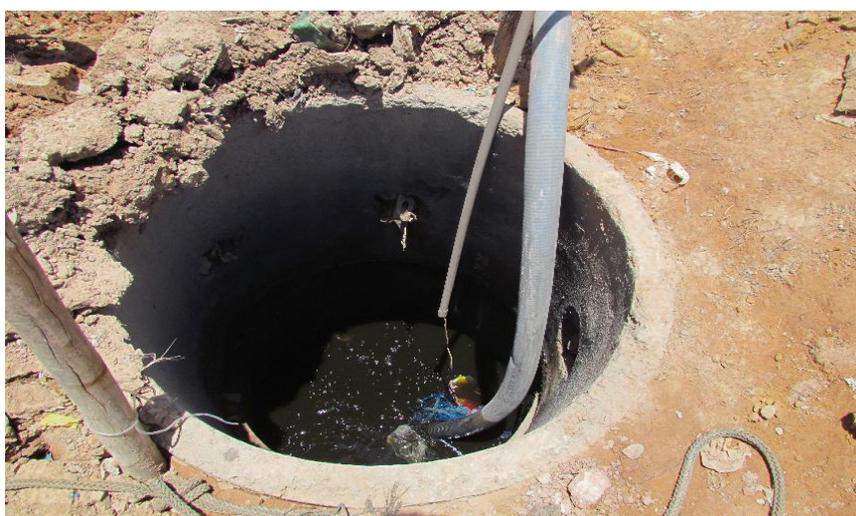
**FIGURA 6. Captação de chorume**

Na célula domiciliar estava sendo utilizado um caminhão tanque para a remoção do chorume. E foi verificado que o líquido captado e que estava sendo enviado para o tanque pulmão possuía baixo volume o que não é aparentemente compatível com o volume de resíduos domiciliares dispostos nas células (Figura 6).

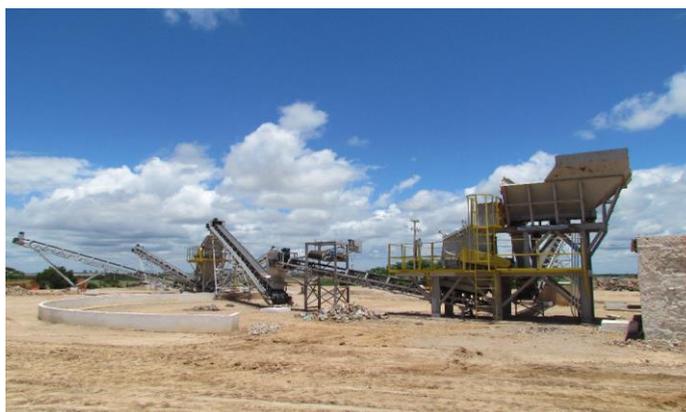
**FIGURA 10. Estação de Beneficiamento de Entulhos**

Na Estação de Beneficiamento de Entulhos (Figura 10), os Resíduos da Construção Civil são triturados e transformados em brita (de 0 a 4) e pedra rachão (presença de resíduos plásticos), podendo ser comercializados com a iniciativa privada para obras, no entanto hoje tudo o que é produzido é absorvido pelo Município de Maceió em seus serviços.

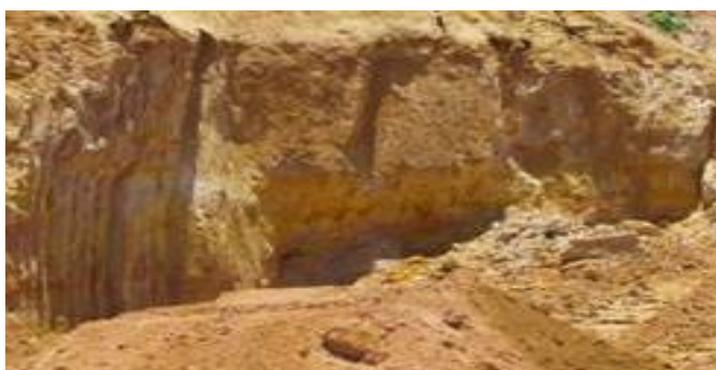
**FIGURA 11. Talude erodido**

Os taludes sofreram a ação danosa da erosão (Figura 11), percebe-se a ausência de gramíneas como elemento de contenção nas encostas.

<b>Recomendação</b>	Evitar o surgimento de erosões e, principalmente, minimizar a infiltração de água no corpo do aterro. O afastamento das águas superficiais, sejam aquelas precipitadas diretamente na área do aterro ou no seu entorno, é vital ao bom manejo da área, já que, a infiltração de água no aterro constitui um dos principais fatores que contribuem para o aumento da produção do chorume, e para a desestabilização do maciço e taludes do mesmo.
<b>Achado 04</b>	<i>O envio do chorume para a estação de tratamento por bombeamento não está funcionando a contento (deve ser recebido em um tanque pulmão e enviado para a estação de tratamento), o volume que chega ao tanque é notadamente pequeno, o que reforça a dificuldade de captação do lixiviado através dos drenos. Estão sendo utilizados caminhões tanques com bombas para captar este lixiviado.</i>

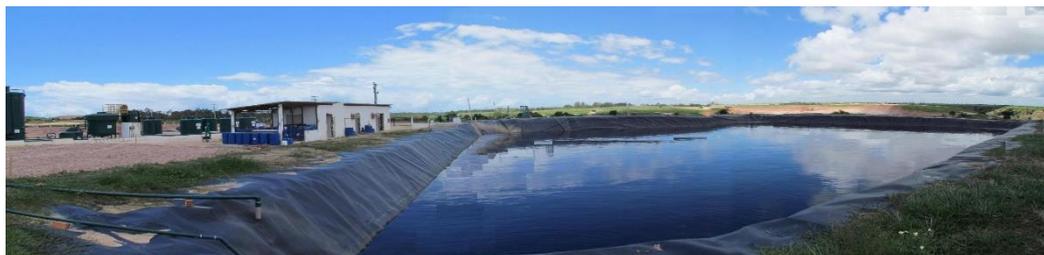
**FIGURA 12. Lagoa de distribuição e segurança**

O chorume gerado e captado na célula domiciliar é direcionado para um tanque pulmão, sendo em seguida recalcado para uma lagoa de distribuição e segurança (Figura 12) (a 2ª lagoa esta inativa), sendo posteriormente enviado ao sistema de tratamento de percolado (chorume+chuva), porém foi verificado que mesmo após tratamento (não está sendo adicionado produtos químicos e o laboratório ainda se encontra em construção) este material está sendo novamente colocado na 1ª lagoa (misturado ao chorume sem tratamento).

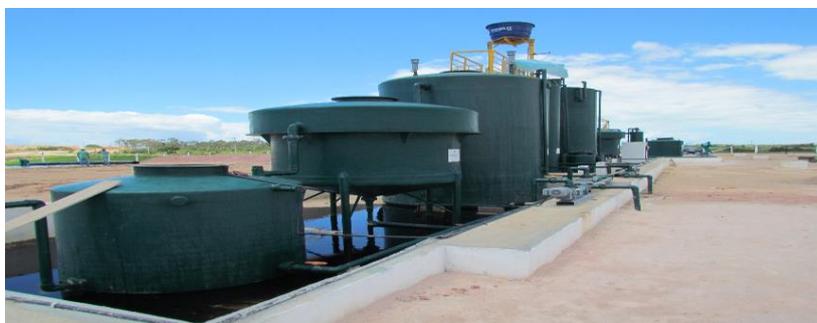
**FIGURA 13. Estação de tratamento de percolado**

Verificou-se o transbordamento de chorume na Estação de Tratamento de percolado (Figura 13), porém estava contido em uma área de segurança.

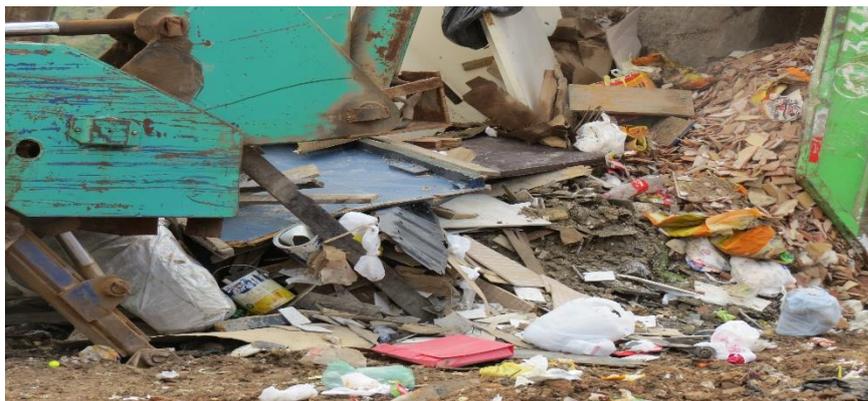
**FIGURA 14. Resíduos diversos**

A presença de resíduos da construção civil (entulhos), metais, madeiras, plásticos, etc., nos resíduos sólidos urbanos (RSU) (Figura 14), gerando prejuízos ao erário, pois todo o material é pesado e classificado com RSU.

<b>Recomendação</b>	<p>Realizar campanhas junto da população para esclarecimento quanto a importância da segregação dos resíduos sólidos urbanos.</p>
<h2>OPERAÇÃO TÉCNICA DO ATERRO SANITÁRIO</h2>	
<b>Achado 09</b>	<p><i>O chorume após passar pela estação de tratamento está sendo colocado na mesma lagoa que recebe o chorume cru proveniente do aterro (o que torna impossível o controle de qualidade e eficiência do tratamento), e posteriormente enviado em caminhões tanques para estação de tratamento de esgotos de Alagoas. E com esse processo de tratamento e acúmulo/mistura de chorume (que possui alta carga poluidora, relacionado com a alta concentração de matéria orgânica, reduzida biodegradabilidade, presença de metais pesados e de substâncias reaclitrantes) não é possível garantir/verificar com eficiência a qualidade dos líquidos pós processo.</i></p>
<b>Recomendação</b>	<p>Armazenar o chorume pós tratamento em lagoa separada;</p> <p>Efetuar continuamente testes de controle de qualidade e de eficiência do tratamento do chorume.</p>

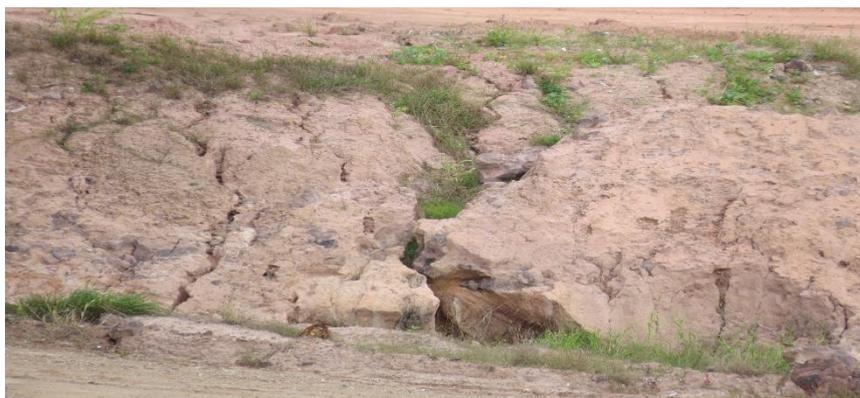
**FIGURA 15. Talude erodido**

Os taludes continuam sofrendo a ação danosa da erosão (solo argilo arenoso) (Figura 15), permanece a ausência de gramíneas como elemento de contenção nas encostas. Estavam sendo executados gabiões de contenção.

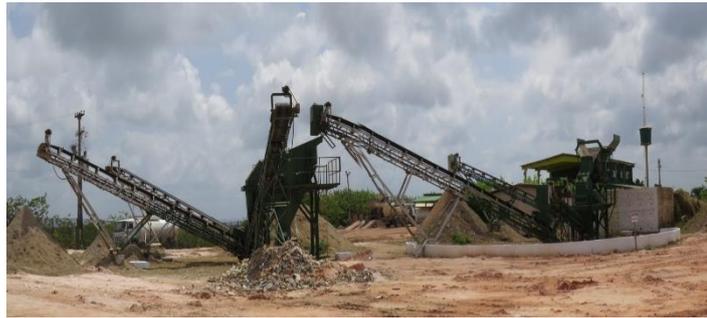
**FIGURA 16. Estação de beneficiamento de Entulhos**

Na estação os Resíduos da Construção Civil deveriam ser triturados e transformados em brita (de 0 a 4) e pedra rachão. Porém a estação se encontra inativa (Figura 16).

<b>Achado 10</b>	<p><i>Estação de Beneficiamento de Entulhos sem funcionar, sem manutenção (peças mecânicas enferrujadas, correias e esteiras ressecadas e a graxa lubrificante dos componentes mecânicos endurecida e ressecada), ocorrendo a deterioração dos equipamentos</i></p>
	<p>Realizar manutenção dos equipamentos para retornar ao beneficiamento do RCC, tritando o entulho e transformar em areia e brita, para posterior utilização em obras (reaproveitamento pelo Município de Maceió).</p>
<b>Achado 11</b>	<p><i>Vias de acesso durante o inverno em condições inadequadas para trânsito, inviabilizam a passagem dos caminhões e por conseguinte a realização normal e ininterrupta dos serviços de coleta e destinação dos resíduos sólidos para a CTRM.</i></p>
	<p>Recuperar vias de acesso para a CTRM, realizando manutenções periódicas pela Prefeitura Municipal de Maceió.</p>

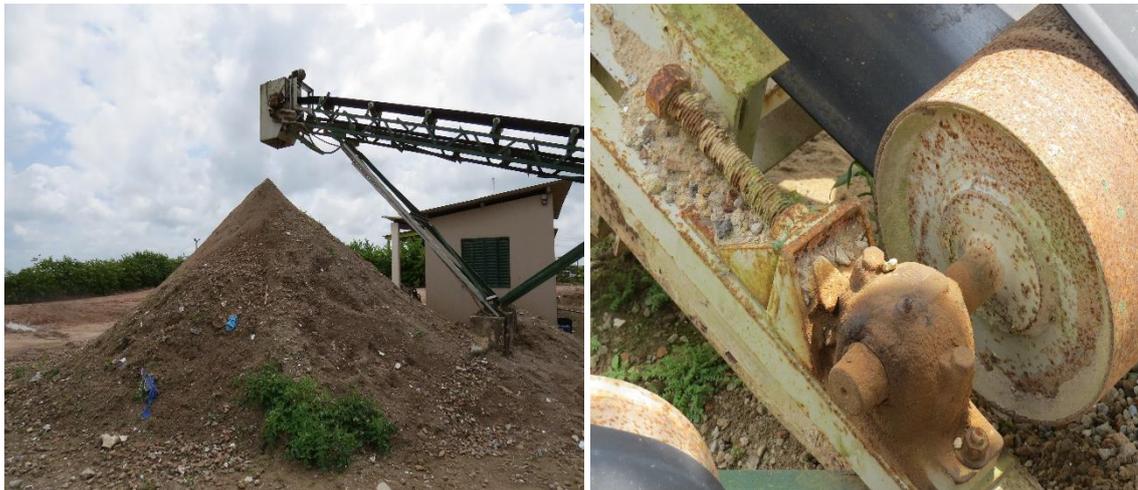
**FIGURA 17. Estação de beneficiamento de entulhos**

Foi observado que existia vegetação (tomateiros) crescida sobre os entulhos, e que as peças mecânicas estavam enferrujadas, as correias e as esteiras ressecadas e a graxa lubrificante dos componentes mecânicos se encontrava endurecida e ressecada. Elementos esses que reafirmam a inatividade da estação de beneficiamento de entulhos (Figura 17).

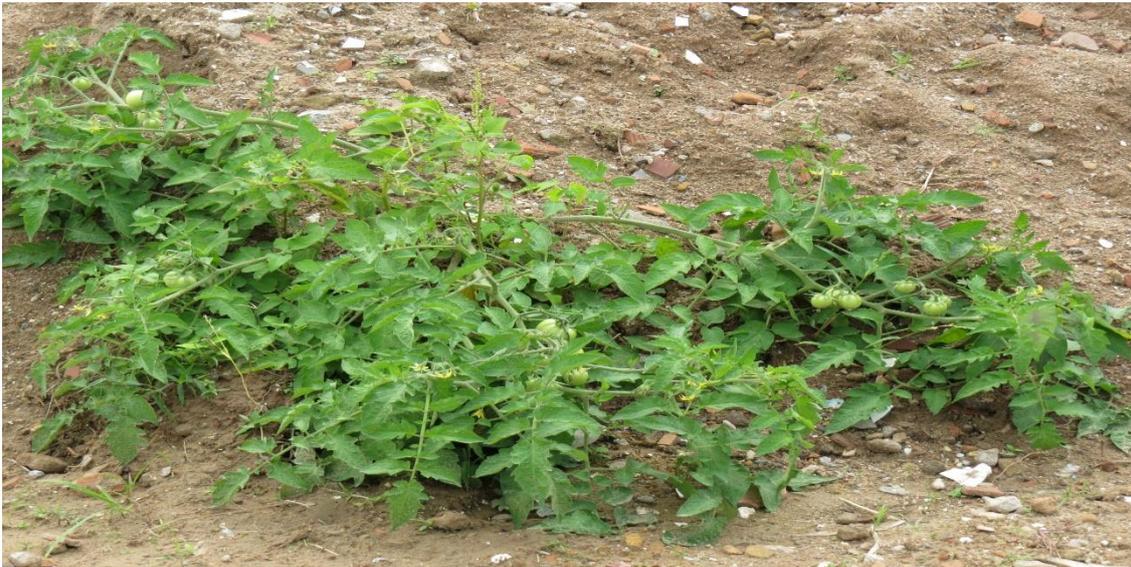
**FIGURA 18. Plantação de tomates na Estação de Beneficiamento de Entulhos**

Mais um elemento que reforça a inatividade da estação de beneficiamento de Entulhos é o período de germinação e frutificação do tomateiro (encontrado vários pés em crescimento e frutificação sobre material de entulhos). A maioria das cultivares plantadas no Brasil é colhida com aproximadamente 110 a 120 dias após a germinação ou 90 a 100 dias do transplante. Ou seja, o período mínimo onde as máquinas estão paradas gira em torno de 3 ½ meses (Figura 18).

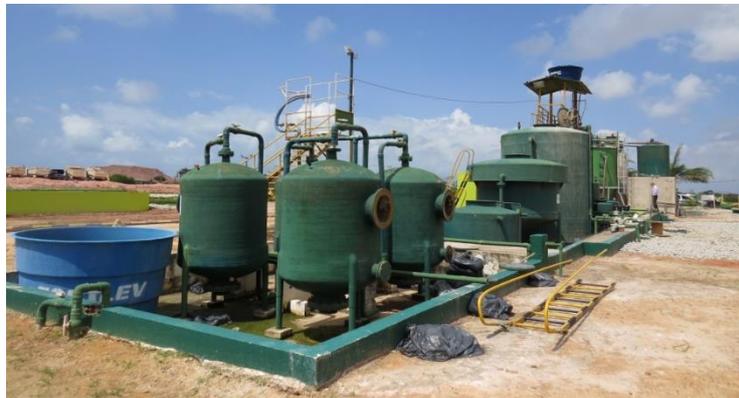
**FIGURA 19 Estação de tratamento de Percolado**

A Estação de Tratamento de Percolado (chorume ou lixiviado) sendo reparada, mesmo sem ter anteriormente estado em funcionamento para transformar o chorume em água para aguação e limpeza de pátios, entre outras finalidades (Figura 19).

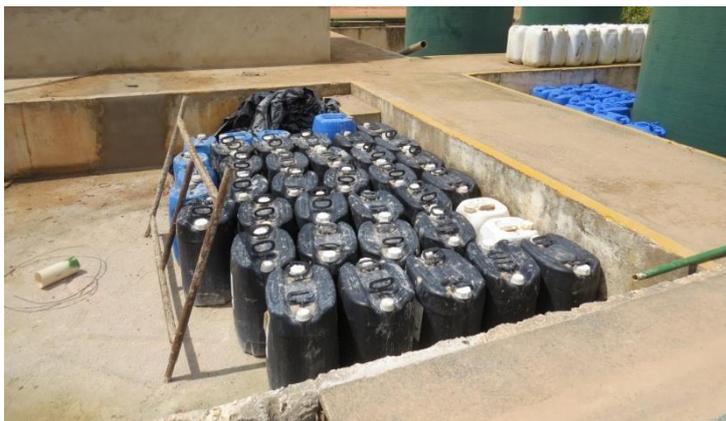
**FIGURA 20. Bombonas com ácido sulfúrico ao ar livre**

Os produtos químicos que deveriam ter sido usados no tratamento do chorume estão armazenados ao ar livre e estão com suas validades vencidas (por exemplo o Ácido Sulfúrico) (Figura 20).

<b>Recomendação</b>	<p>Concluir a construção do Laboratório;</p> <p>Efetuar o mais brevemente possível os testes para utilização correta dos produtos químicos no tratamento do chorume;</p> <p>Utilizar chorume tratado em lavagens (melhor aproveitamento ambiental).</p>
<b>Achado 07</b>	<p><i>Produtos químicos que deveriam ter sido usados no tratamento do chorume estavam armazenados ao ar livre e com suas validades vencidas (por exemplo o Ácido Sulfúrico).</i></p>
<b>Recomendação</b>	<p>Efetuar descarte desse material por empresa especializada na remoção, transporte e destinação final desses produtos;</p> <p>Solicitar manifesto de transporte desses resíduos.</p>
<b>Achado 08</b>	<p><i>Presença de resíduos da construção civil (entulhos), metais, madeiras, plásticos, etc., nos resíduos sólidos urbanos (RSU), gerando prejuízos ao erário, pois todo o material é pesado e classificado com RSU.</i></p>

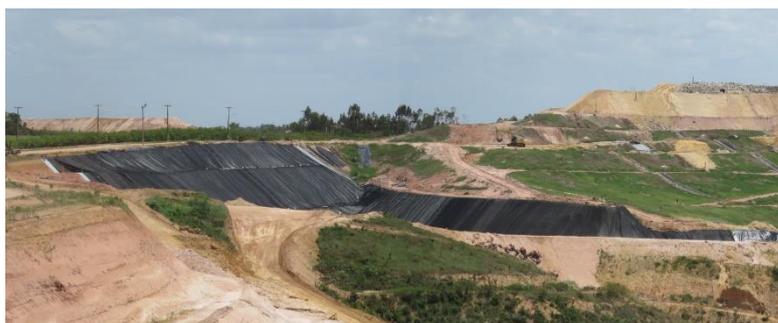
**FIGURA 21. 1.a célula domiciliar**

Em 2015 foi realizada a colocação de uma manta geotêxtil para utilização da área para a disposição de resíduo domiciliar, continua o aproveitamento da 1.a Célula domiciliar, estendendo a sua vida útil (Figura 21).

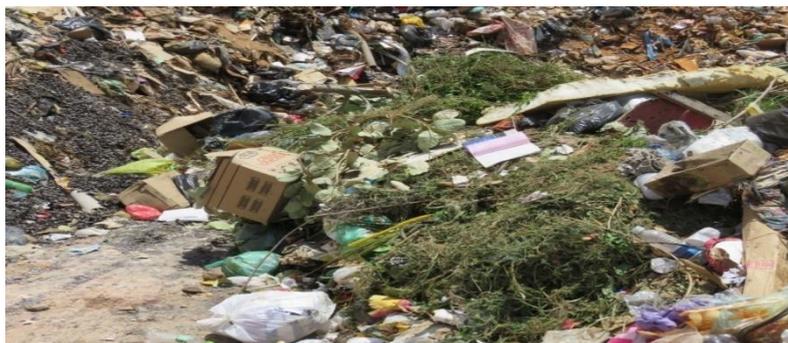
**FIGURA 22. Resíduos diversos**

O resíduo compactado deverá ter cerca de 60cm de altura e ser recoberto com argila em camadas de 15 a 20 cm. Nesta área o volume de lixo ultrapassa facilmente os 03 metros de altura. Encontraram-se grandes quantidades de materiais de podas e entulhos da construção civil no lixo domiciliar, causando prejuízo financeiro e diminuindo a vida útil do aterro (Figura 22).

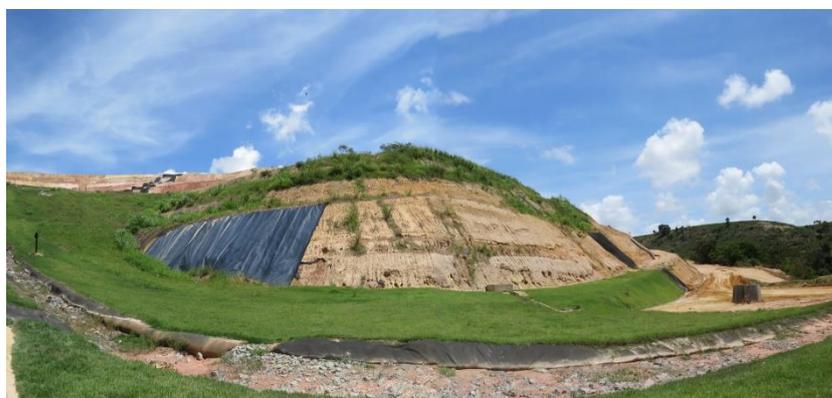
**FIGURA 23. Talude Erodido**

Os taludes continuam sofrendo a ação danosa da erosão. Permanece a ausência de gramíneas como elemento de contenção nas encostas (Figura 23).

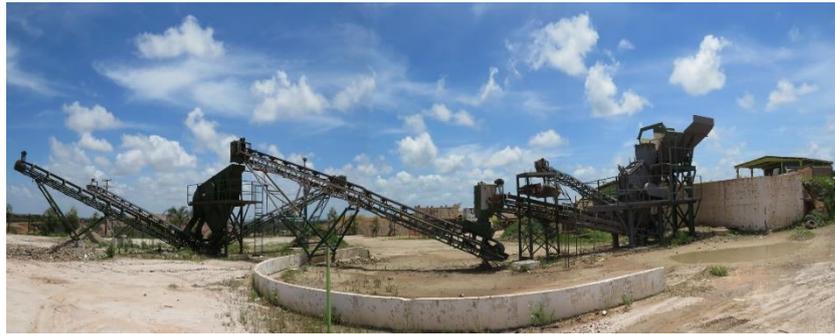
**FIGURA 24. Estação de Beneficiamento de Entulhos**

A Estação de Beneficiamento de Entulhos continua sem funcionar, a falta de manutenção é preocupante, pois equipamentos caros estão se deteriorando (Figura 24).

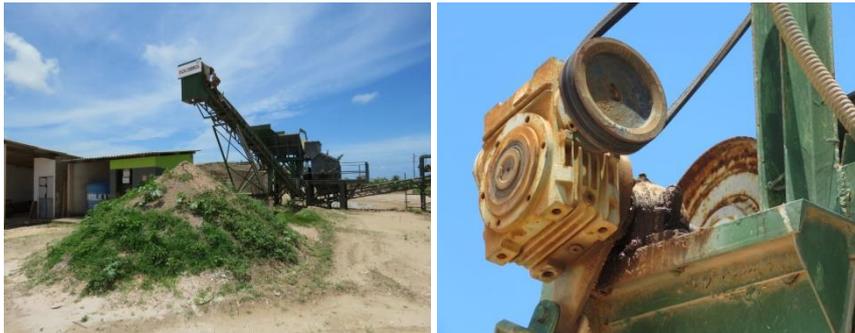
**FIGURA 25. Detalhe Vegetação e Desgaste dos Componentes Mecânicos**

Vegetação (mamonas) crescida sobre os entulhos, e as peças mecânicas continuam enferrujadas, as correias e as esteiras ressecadas e a graxa lubrificante dos componentes mecânicos se encontrava endurecida e ressecada. Ou seja, continua o desgaste de todo o conjunto, o que poderá em curto ou médio prazo inviabilizar seu uso (Figura 25).

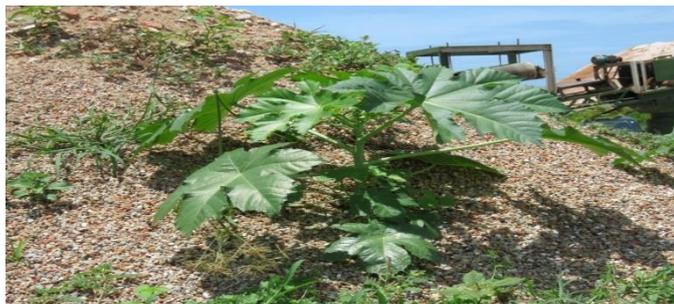
**FIGURA 26. Plantação de Mamona na Estação de Beneficiamento de Entulhos**

Mais um elemento que reforça a inatividade da estação de beneficiamento de Entulhos é o período de germinação e frutificação da mamona encontrada plantada na Estação de Beneficiamento de Entulhos (Figura 26). Decorridos dois meses e meio a três meses da germinação, a planta começa a florescer e consequentemente a frutificar (75 a 90 dias). Ou seja, o período mínimo onde as máquinas estão paradas gira em torno de 03 meses.

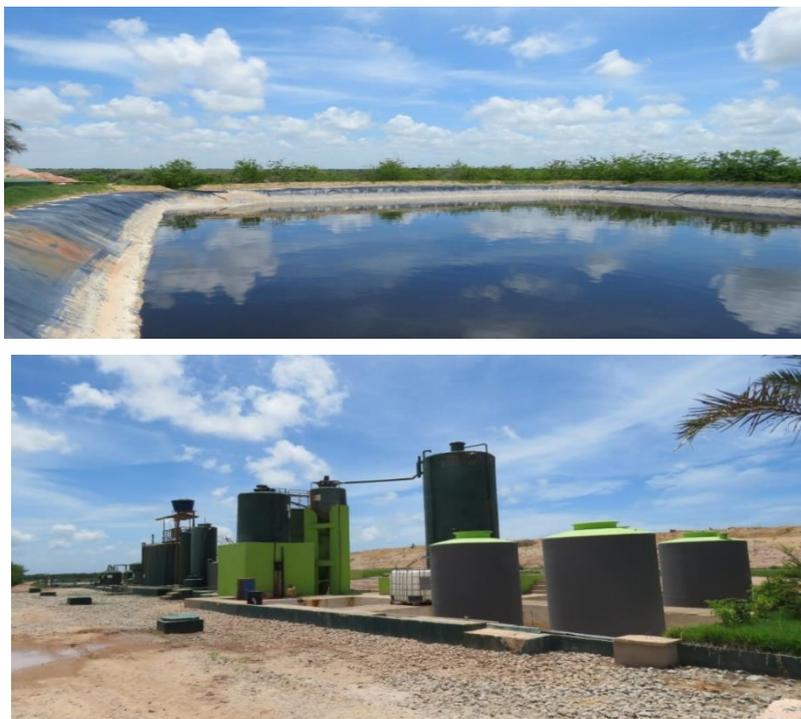
**FIGURA 27. Lagoa de Estabilização e Estação de Percolados**

A Estação de Tratamento de Percolado (Chorume ou lixiviado) continua sem funcionar, todo o chorume coletado está sendo encaminhado a Companhia de Saneamento de Alagoas - CASAL. No entanto não está ocorrendo o tratamento do chorume, apenas sua diluição (Figura 27).

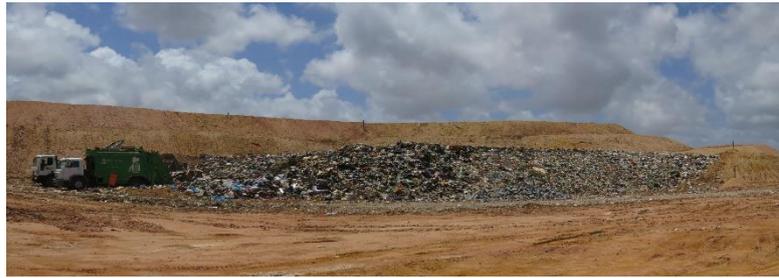
**FIGURA 28. 1.a Célula Domiciliar**

Os resíduos continuam a serem dispostos na 1.a Célula, sendo criados patamares, ocorre diariamente o espalhamento, compactação e cobertura (com argila). Inicialmente a célula tinha uma vida útil prevista para 04 (quatro) anos, no entanto chega ao sexto ano em atividade (Figura 28).

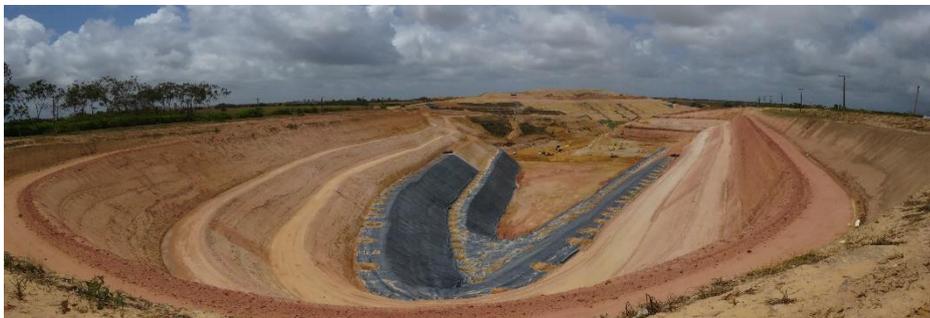
**FIGURA 29. 2.a célula domiciliar**

Após a execução dos serviços de terraplanagem na 2.a Célula foi iniciada a colocação de uma geomembrana (Manta de liga plástica, elástica e flexível). São fabricadas com polietileno de alta densidade – PEAD ou policloreto de vinila – PVC. Utilizada como revestimento impermeabilizante, preservando desta forma o meio ambiente evitando contaminação do solo, lençóis freáticos e afluentes próximos), para possibilitar a utilização com segurança da área para disposição de Resíduos Sólidos Urbanos (RSU) (Figura 29).

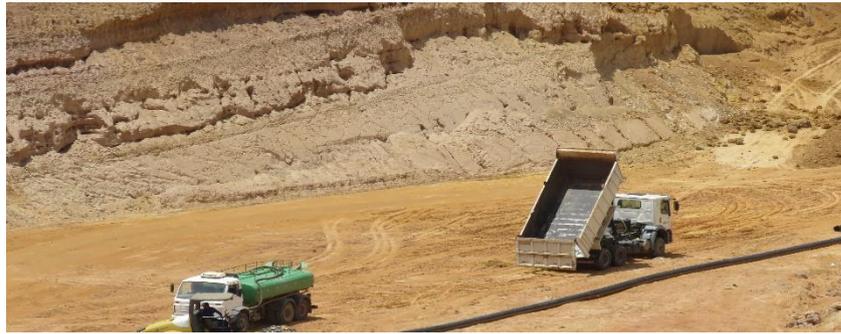
**FIGURA 30. Talude Erodido**

A erosão atinge o interior da nova célula. Para manter a estabilidade dos taludes é necessário fazer a reconstituição do material assoreado (Figura 30).

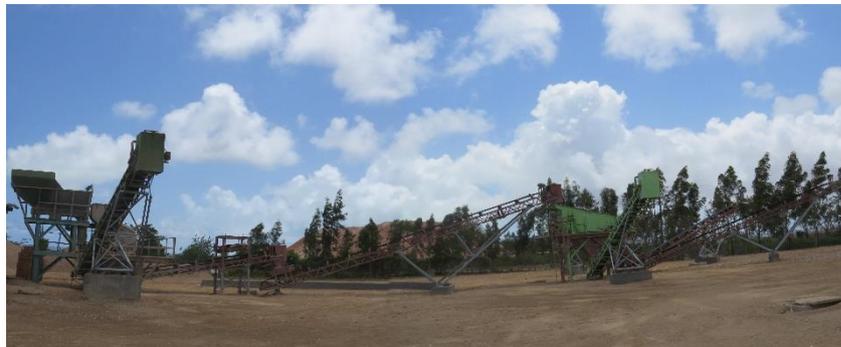
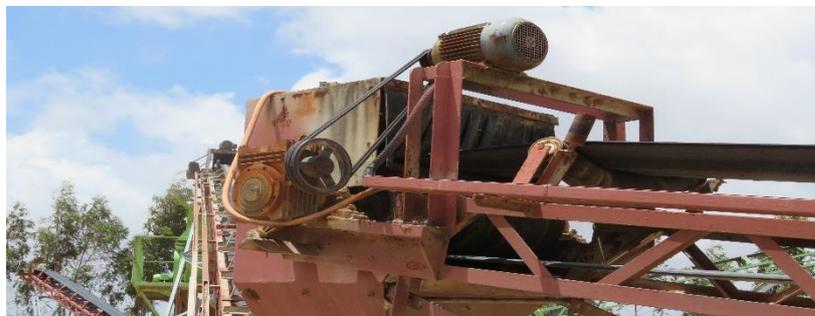
**FIGURA 31. Estação de Beneficiamento de Entulhos**

A Estação de Beneficiamento de Entulhos encontrava-se com seu entorno limpo, sem presença do crescimento de vegetação. Porém continua sem funcionar, sem manutenção, ocorrendo a deterioração dos equipamentos. As peças mecânicas enferrujadas, as correias e as esteiras ressecadas e a graxa lubrificante dos componentes mecânicos endurecida e ressecada, são elementos que enfatizam o que foi observado (Figura 31 e 32).

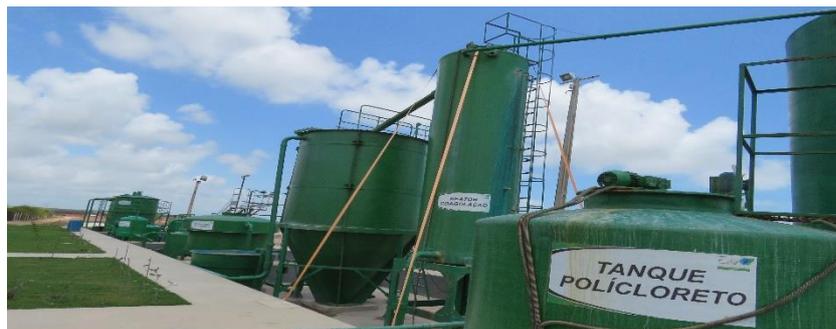
**FIGURA 33. Estação de Tratamento de Percolado**

Foram construídas duas novas lagoas (Anaeróbica I e II) na Estação de Tratamento de Percolado (Chorume ou lixiviado). No entanto todo o conjunto permanece sem funcionar, o chorume coletado continua sendo encaminhado a Companhia de Saneamento de Alagoas - CASAL. Também não está ocorrendo o tratamento do chorume, apenas sua diluição, o que impossibilita o uso do chorume tratado em lavagens de pisos e irrigações de jardins (Figura 33).

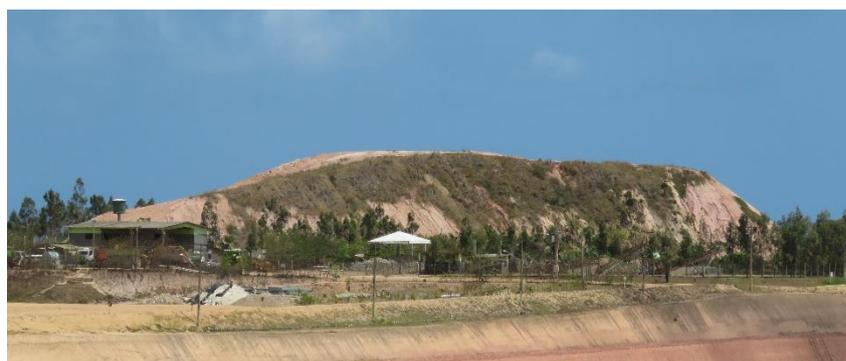
**FIGURA 34. Material (argila) retirado das células**

Todo o material (argila) retirado nas escavações das células para disposição dos Resíduos Sólidos Urbanos é guardado para posterior utilização nas mesmas células, como cobertura aos resíduos a serem dispostos (Figura 34).

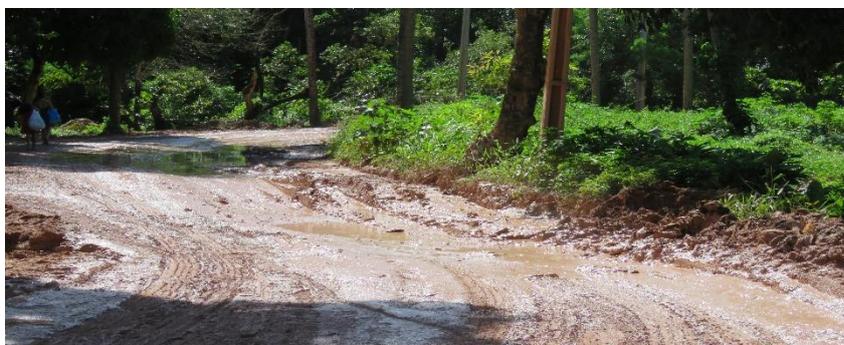
**FIGURA 35. Via de Acesso**

Embora as vias de acesso não façam parte da Central de Tratamento de Resíduos de Maceió, a boa conservação delas influi diretamente no bom andamento da coleta, transporte e disposição dos resíduos. Pois,

estradas inadequadas inviabilizam a passagem dos caminhões e por conseguinte a realização normal e ininterrupta dos serviços (Figura 35).
