Melhoria da Qualidade de Vida à Partir de Estudo do Sistema de Drenagem na Cidade de Belém/PA

Improvement of Quality of Life Based on Study of the Drainage System in the City of Belém/PA

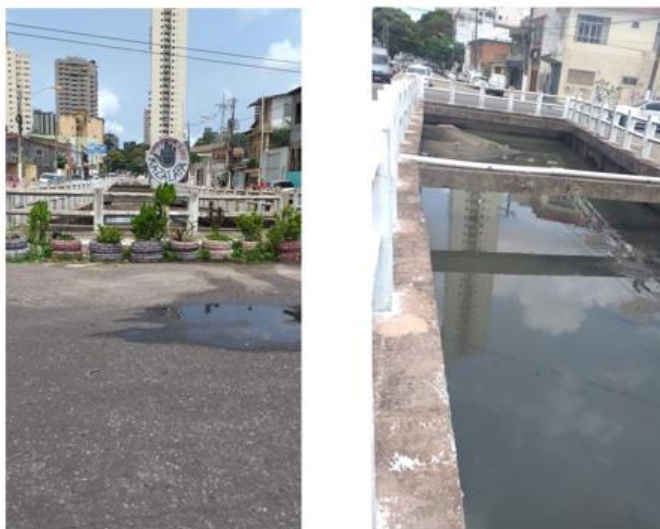
Figuras 4 e 5: Cruzamento do CDM com a Avenida Timbiras (Início do Trecho)

O local de estudo, apresentou discrepâncias mesmo dentro de um trecho bem curto de análise, logo que no começo da visita técnica, próximo ao centro da cidade, as residências e vias eram bem padronizadas e preservadas, já ao final do trecho, no cruzamento com a Rua São Miguel, o canal já não possuía revestimento em concreto, apresentando apenas vegetação nativa e ruas sem impermeabilização asfáltica, casas do tipo palafita e esgotos residenciais a céu aberto.

As Figuras 4 e 5 apresentam o início do trecho no CDM e as figuras 6 e 7 apresentam o final do trecho, já em zona de vulnerabilidade social e de infraestrutura.

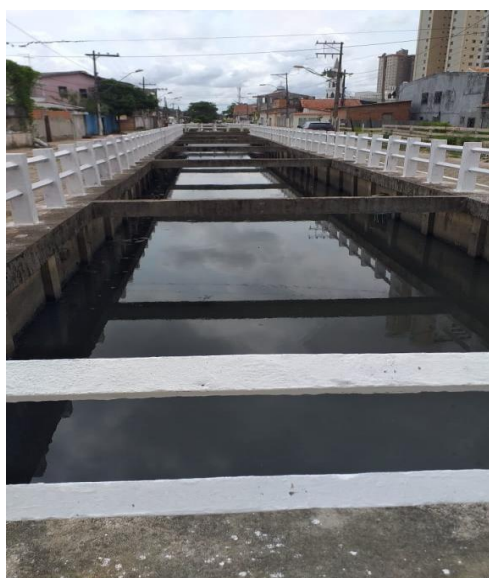
Figura 8: Vista longitudinal do CDM.

No CDM, os sistemas de microdrenagem estão relativamente bem preservados, mesmo que segundo os moradores, as estruturas já passam de mais de 10 anos de inauguradas.

A figura 8 apresenta vista longitudinal do CDM e o contraste com as residências e demais edificações.

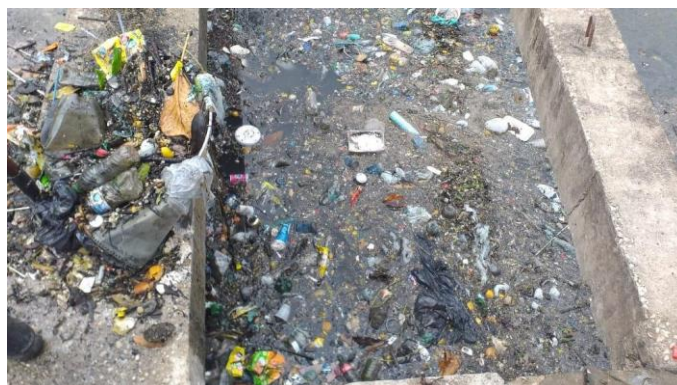
Figura 9: Resíduos sólidos despejados no CDM.

Os principais problemas elencados no canal foram principalmente devido ao mau uso pela própria população local, com o descarregamento irregular de resíduos sólidos, e ligações clandestinas no local, causando problemas como o aumento da vazão de projeto do CDM, além do assoreamento do mesmo.

A figura 9 apresenta o despejo irregular de resíduos sólidos por parte da população.

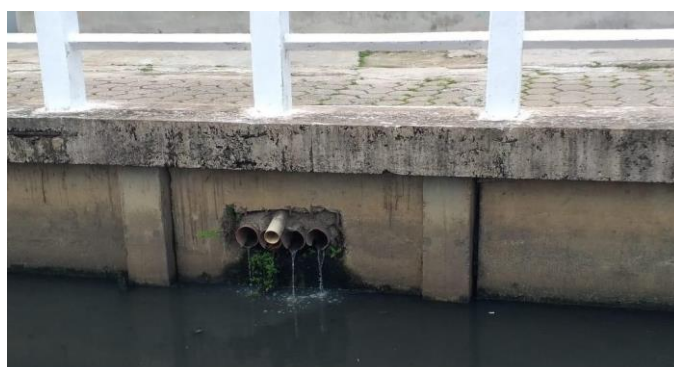
Figura 10: Ligação clandestina no CDM e consequências para a estrutura do mesmo.

A figura 10 apresenta um exemplo de ligação clandestina que danificou a estrutura do talude e expôs a armadura do mesmo e a figura 11 o assoreamento do CDM e consequente perda de seção.

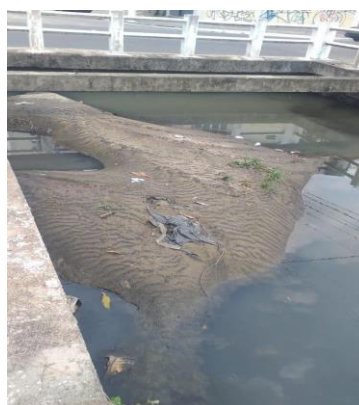
Figura 11: Assoreamento do trecho do CDM com a Av. Eng. Fernando Guilhon.

Os moradores da área apontaram que o trecho supracitado é altamente crítico em épocas de alta precipitação, sendo diretamente afetado e de inundação rápida, mesmo com as obras, a maioria dos cidadãos continuam a aterrar suas propriedades, além da construção de pequenas muretas de alvenaria nas portas de suas moradias para impedir o avanço da água em épocas de transbordo do canal.

Na área de estudo deste artigo, o local que foi escolhido é de certa forma bem cuidado pela população, mesmo que como apresentado possui ressalva pontuais. Os sistemas nessa área são constantemente atendidos pela coleta de lixo e limpeza do canal para a retirada de resíduos sólidos prejudiciais ao bom funcionamento do mesmo. Os moradores também relataram que a comunidade foi informada sobre projetos de dragagem a serem realizados no local afim de manter o desempenho do sistema.

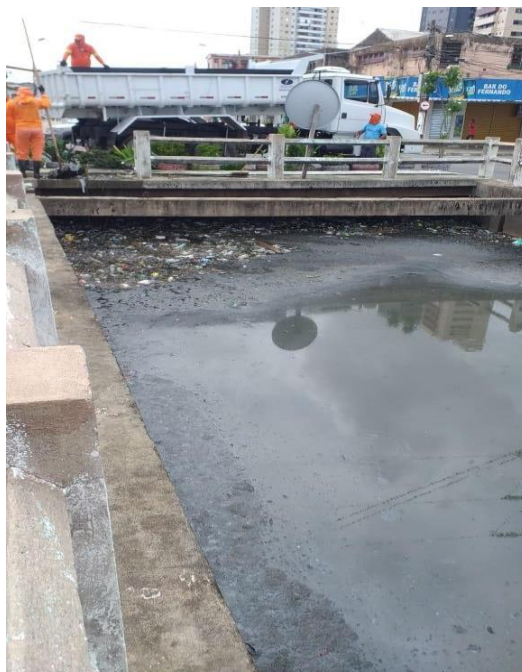
Figura 12: Funcionários da PMB em limpeza do CDM.

Segundo os moradores da região, a coleta de lixo e a limpeza do canal são realizados com regularidade, além de que no dia da visita ao local de estudo, havia um grupo de funcionários da PMB realizando a limpeza periódica do canal, que conforme os mesmos, ocorre de duas a três vezes por semana. A figura 12 elenca o trabalho da equipe da PMB.

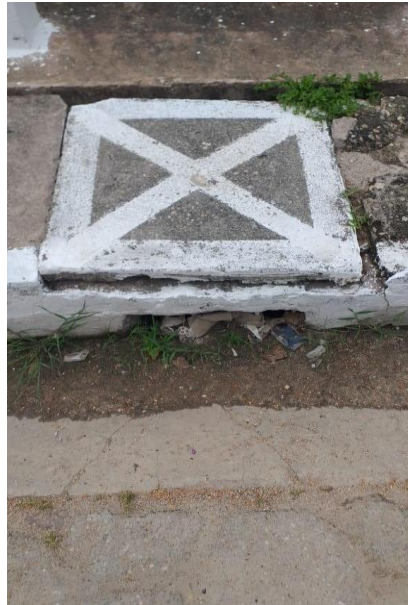
Figura 13: Destaque de boca-de-lobo que faz parte do CDM

Os demais componentes do sistema puderam ser observados com certo grau de preservação, os moradores locais afirmaram que retirando o trecho crítico já supracitado (CDM com Fernando Guilhon) todo o sistema de galerias e sarjetas corresponde as demandas mesmo em épocas de alta precipitação na capital, onde raramente ocorre inundação e transbordo do canal.

As figuras a seguir demonstram as calçadas que servem como pequenas galerias além de elencar os demais componentes do sistema como sarjetas, bocas-de-lobo e afins.

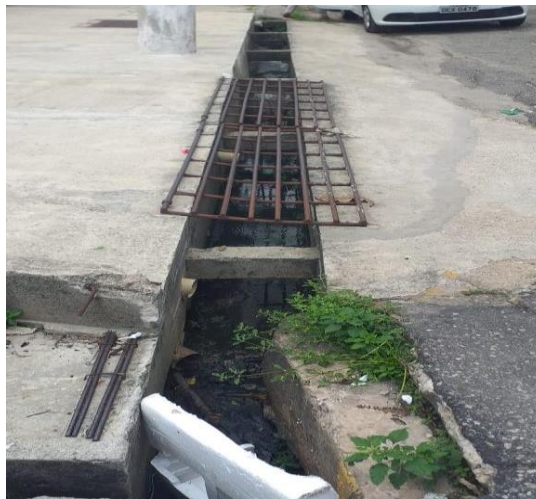
Figura 14: Pequena galeria em destaque no sistema do CDM.

Ressalta-se que as calçadas em torno do canal compõem o sistema de micro drenagem na forma de pequenas galerias, que retardam o escoamento da água para o CDM, aumentando assim o tempo que as águas pluviais comecem a descarregar sua vazão no CDM.
